| 題目 | JR 住道駅周辺における路面バリアフリー状況の調査と分析 | | |
| 氏名 | 岩井 憲治・柿内 健人 (学籍番号 06V014・06V039) | 指導教員 | 吉川 耕司 |

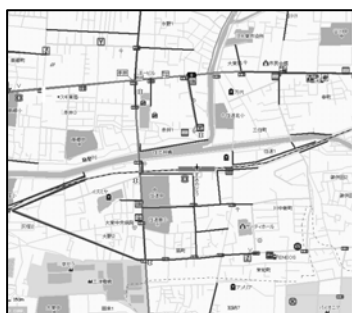
図2 車椅子の通行可能範囲

①手動車椅子が通行可能な歩道: 手動車椅子が通行するのに必要な幅員は1mであり、勾配は3度以下である。図2は、手動車椅子が通行可能な歩道を示した図である。駅に通じる通行可能な歩道は少ないことが明らかである。

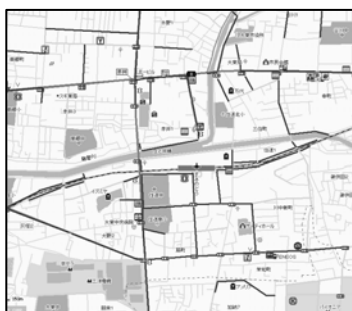
図3 電動車椅子の通行可能範囲

②電動車椅子が通行可能な歩道: 電動車椅子が通行するのに必要な幅員は1mであり、勾配は10度以下である。図3に、電動車椅子が通行可能な歩道を示す。図からは、手動車椅子よりも使用できる歩道が若干多いことが読み取れる。
